DEQX測定でスピーカーの逆相接続を発見

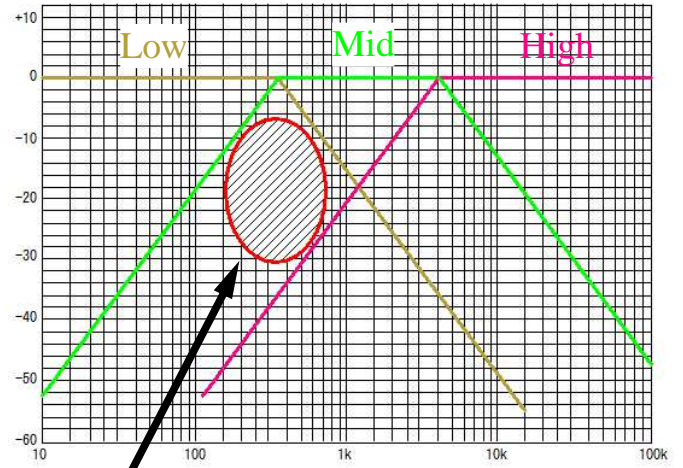
[図3] L/C Networkの特性

逆相接続によるLow/Midの干渉結果

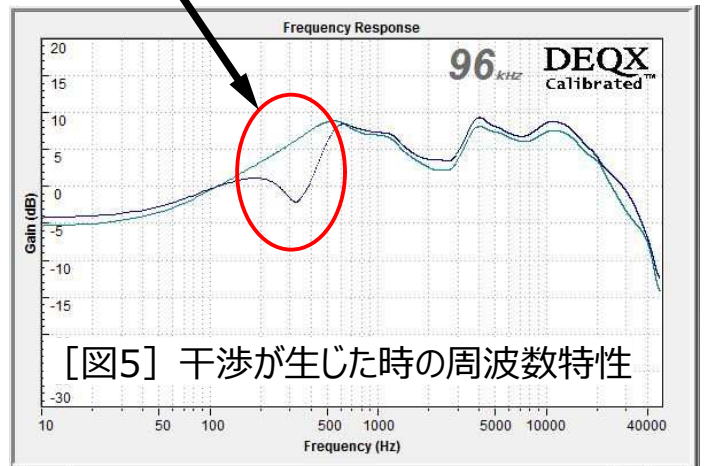
[図5] 干渉が生じた時の周波数特性

<DEQXのSPキャリブレーション画面>
